浙江非王泵阀有限公司

环境综合治理

评估报告

浙江省环境保护科学设计研究院

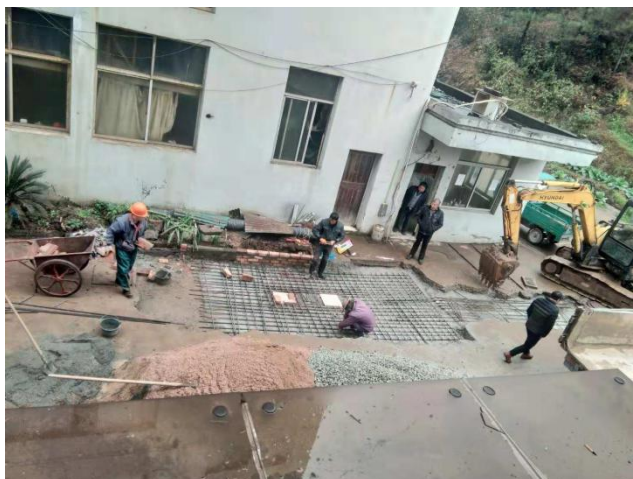
图 2.3-1 生活污水纳管设施建设

生活污水方面，由于郎奇工业集聚点的建设时间较早，废水纳管的配套措施严重滞后，虽然企业厂界已建有市政污水纳管接口，但之前并未接入该区域的污水综合处理终端（郎奇村污水处理终端），暂时不能满足纳管条件。2018 年 12 月，企业正在将生活污水进行纳管，

建设相关的污水纳管设施。

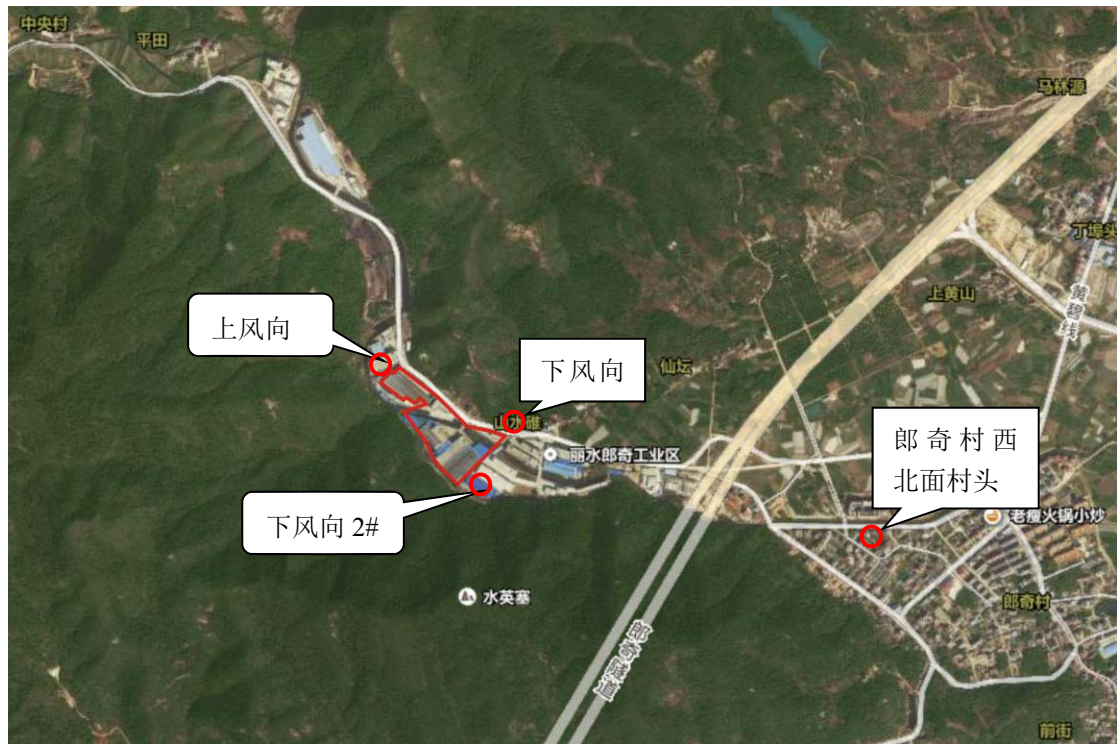
图 2.3-2 无组织废气采样布点示意图

(1) 周界上风向 1 个点、下风向 2 个点，加上环境敏感点（离厂最近的郎奇村西北面村头 1 个点）；监测因子为颗粒物、臭气；工况取生产正常情况下测 1 次，不生产情况下测 1 次。

| 日期 | 2018.12.21（未生产） | 2018.12.22（生产） |
|---|---|---|
| 注：监测时，风向为西偏北风，具体监测点位见下图。 | | |

从表中看出，在未生产和生产情况下，臭气浓度（无量纲）满足国家排放标准要求，而且下风向郎奇村西北面村头的基本无异味。

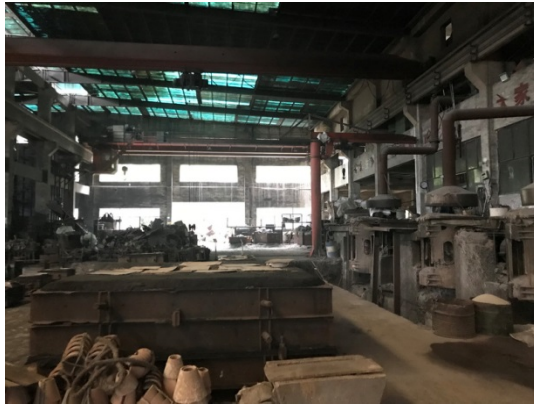
图 2.5-1 浇铸过程

主要包括浇铸废气，石蜡熔化、搅拌废气，割冒口、焊接粉尘，这些废气均在车间呈无组织排放状态。

（1）浇铸区域，由于车间顶部有行车吊装铁水，实施集气罩收集难度大，为此在不设置集气装置的情况下，建议企业从以下两方面进行整改。一是从源头上减少异味产生，由于水玻璃型模无异味，可减少树脂型模的产量；二是加强车间密闭，修补全部窗户，部分通道安装门进行关闭。

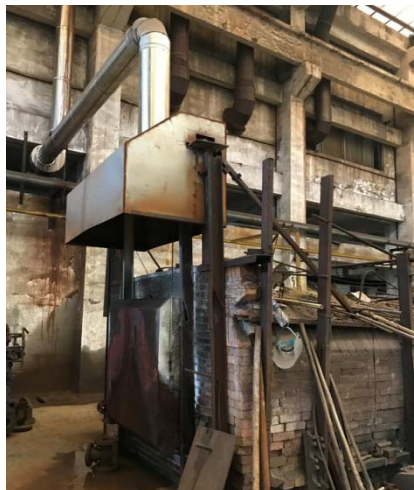
图 2.5-2 烧模壳烟尘收集集气罩

主要体现在：打磨粉尘只通过设置在墙上的轴流风机收集，未设置导流的侧吸罩；石蜡修模、组焊废气侧吸罩设置不合理，收集效率不高；脱蜡废气单侧集气罩收集效率低；烧模壳进出口集气罩偏高。

（5）烧模壳烘箱进出口上方集气罩应延长挡板，除作业面外，远端应延伸至烘箱顶部，两侧挡板应低于进出口的上沿。

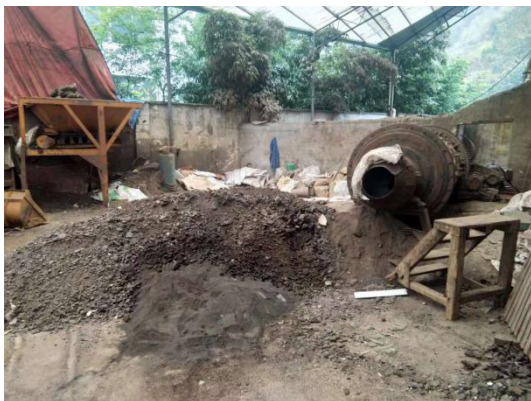
图 2.5-3 1#车间固废堆场

企业固废均能妥善处理处置，但厂区内的暂存应进一步提升完善。

首先应确保顶棚完好，并设置挡水条，避免雨水从上方、侧面或地面进入固废堆场，进而污染雨水。

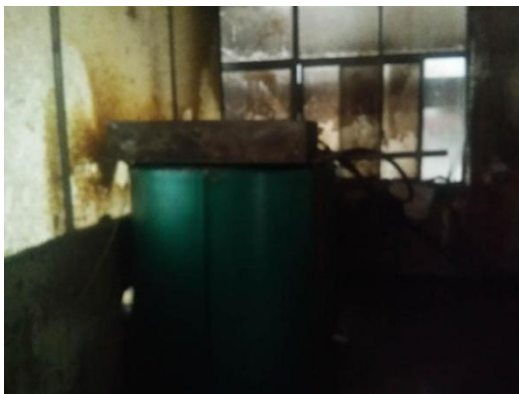
落实情况：已落实，石蜡保温桶用盖已盖上。

（2）对敞开的石蜡保温桶上面用盖盖上，减少废气的散发量，

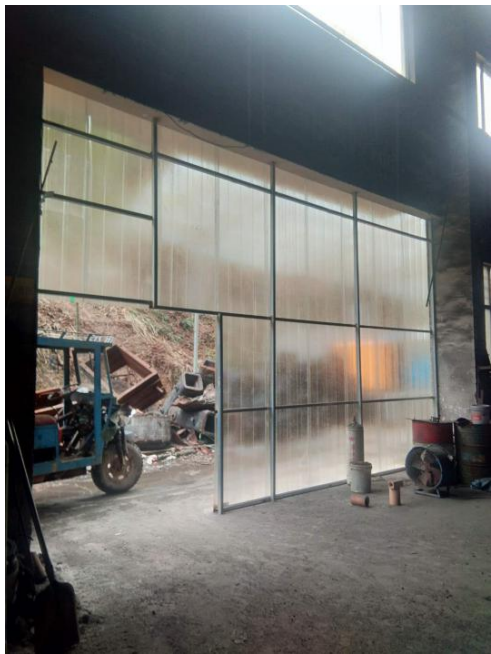
落实情况：实际有四处大门和窗户进行了整改。

| 2号车间西面左大门封闭 | 2号车间西面右大门封闭 |

(3) 修复车间所有破损的门窗，所有通风口或缝隙进行封闭，在 2#车间的东、南侧通道处安装大门，然后在大门上开设  $2.2 \times 1.2\text{m}$  的小门，平时关闭小门，共三处按此方案进行整改。确保从硬件上提高车间的密闭性，减少对外界大气的影响。

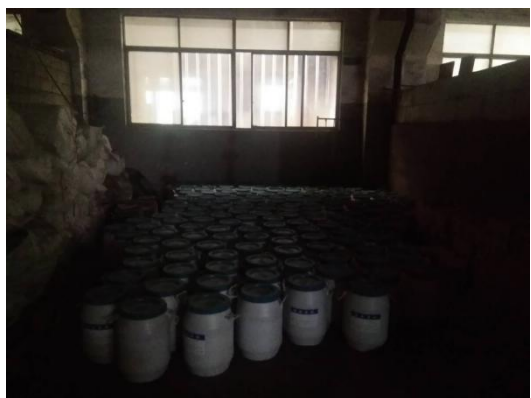
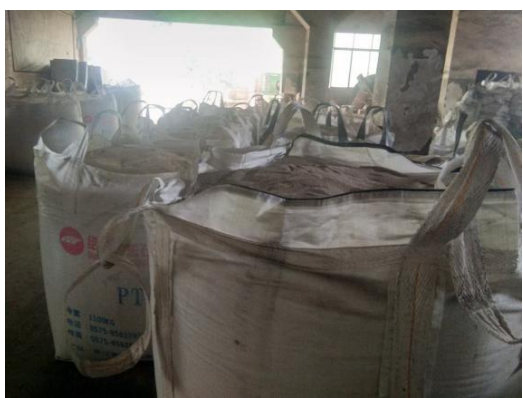
| 液体物料密闭存放 | 固体原料包装袋存放 |

(5) 按生产需要梳理规划各功能区，原辅材料和产品有序堆放。树脂、固化剂、液态石蜡及其他可能含 VOCs 的原辅材料密闭存放，石英砂、树脂砂及其他可能产生粉尘的原辅材料应在放置在静风、避雨的环境下。

落实情况：已落实，从源头减少废气产生。

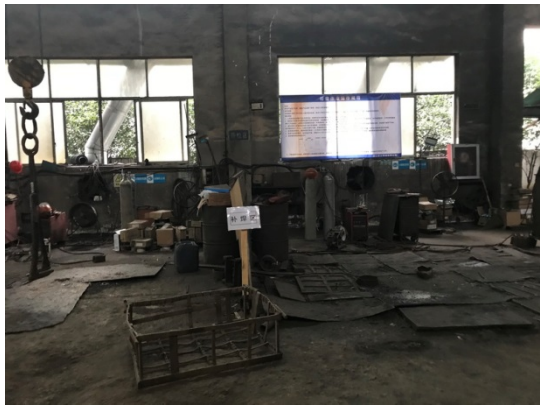
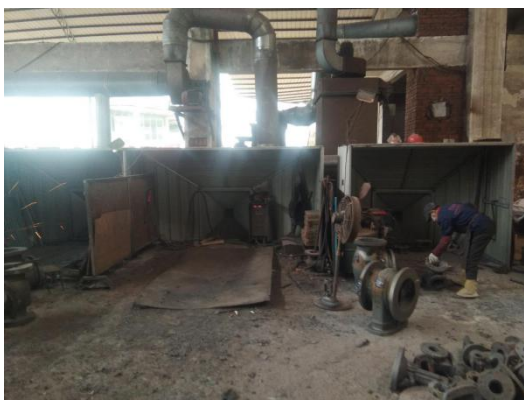
| 治理前的打磨、焊接区域 | 治理后增设导流挡板 |

(2) 打磨工序设置侧面集气罩，加强废气导流至收集管路，提高收集效率。割冒口、焊接操作可在打磨作业区进行工作，可利用打磨废气的集气罩进行收集。

落实情况：已增加了导流板，并全部通过布袋除尘进行处理。

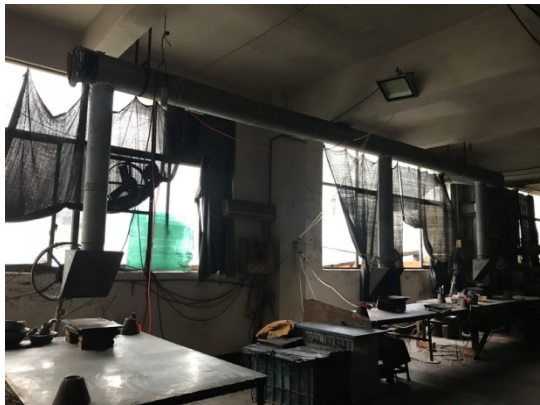
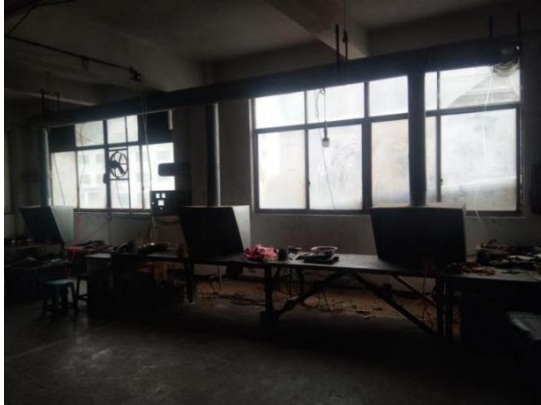
| 治理前修蜡区域废气收集 | 治理后修蜡区域废气收集 |

落实情况：(3) (4) 已落实，优化原有废气收集装置，并将修模、组焊、脱蜡废气收集后，一并送新增的“碱吸收→光催化氧化→水吸收→高空排放”处理设施进行处理。

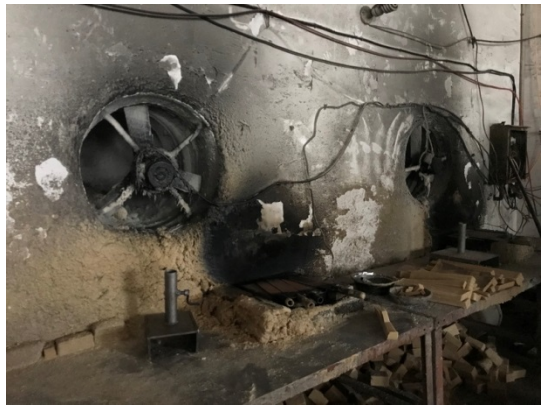
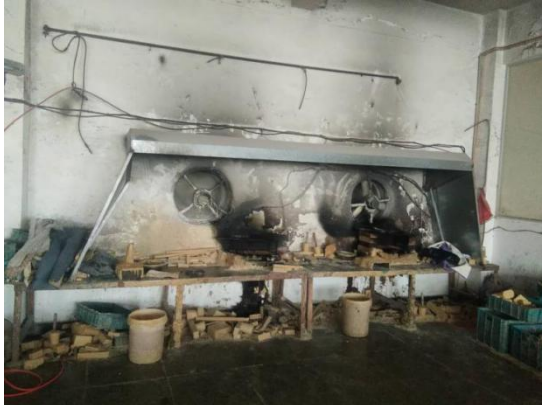
| 治理前焊蜡区域废气收集 | 治理后焊蜡区域废气收集 |

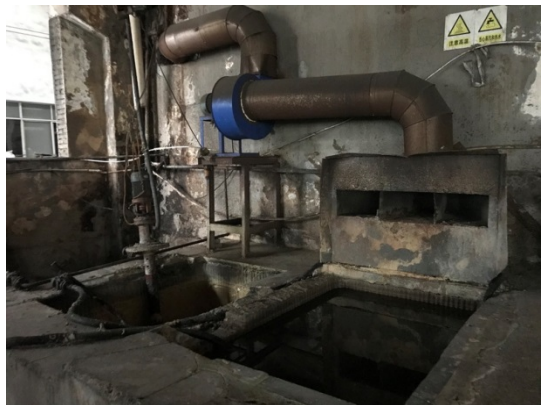
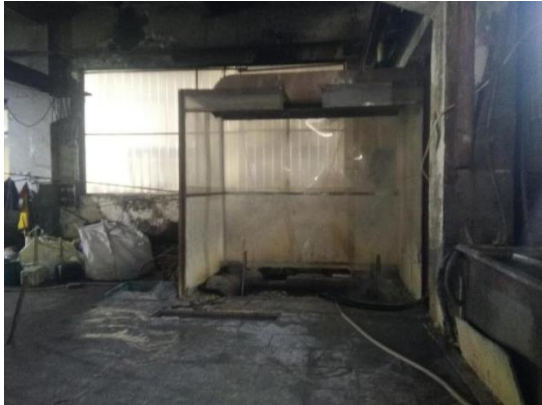
| 治理前脱蜡区域废气收集 | 治理后脱蜡区域废气收集 |

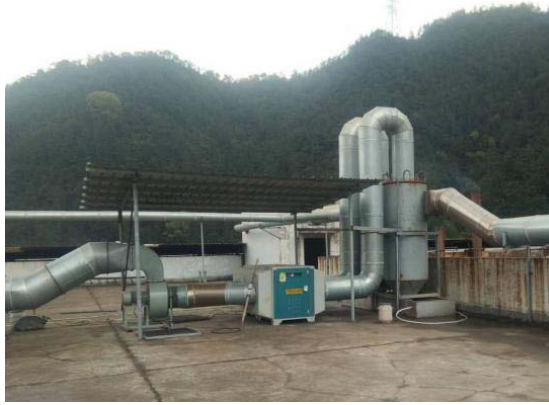
| 废气处理设施 | |

废气处理设施的相关设备基本符合《提升方案》中的要求，见表 3.3-1。

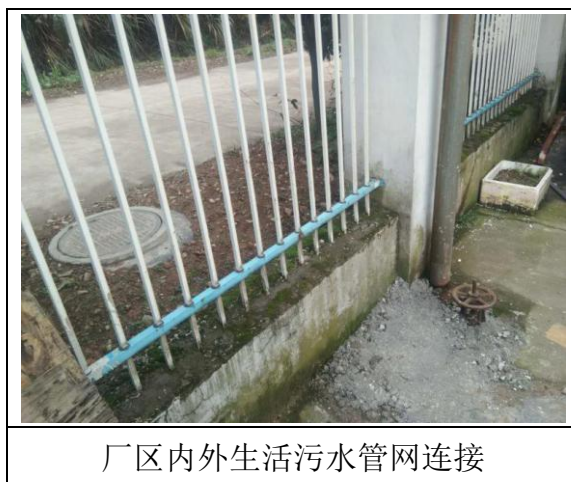
企业原先未将生活污水接入该区域的污水综合处理终端（郎奇村污水处理终端），存在一定的超标风险。目前，企业已将生活污水进行纳管，建设相关的污水纳管设施。

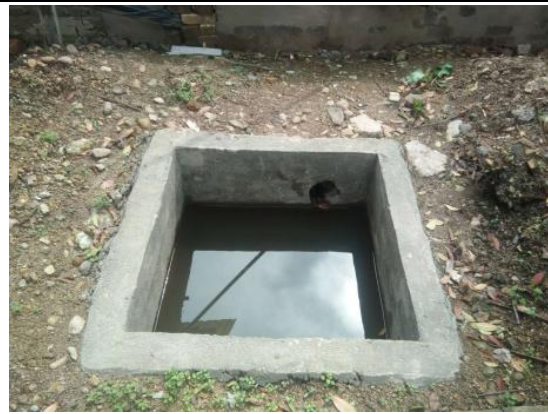
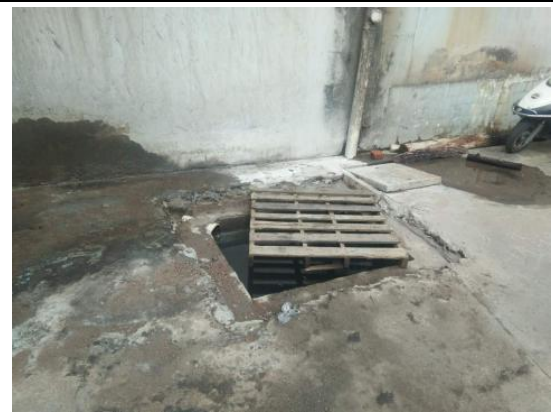
雨水截留设施

企业采取如下措施：一是加强日常对地面的清扫，保持生产区域地面整洁，不乱堆乱放；二是在地面雨水进入小溪前设置集水坑+格栅，阻拦较大的异物进入水体，其他物质在集水坑沉淀，并定期清理。

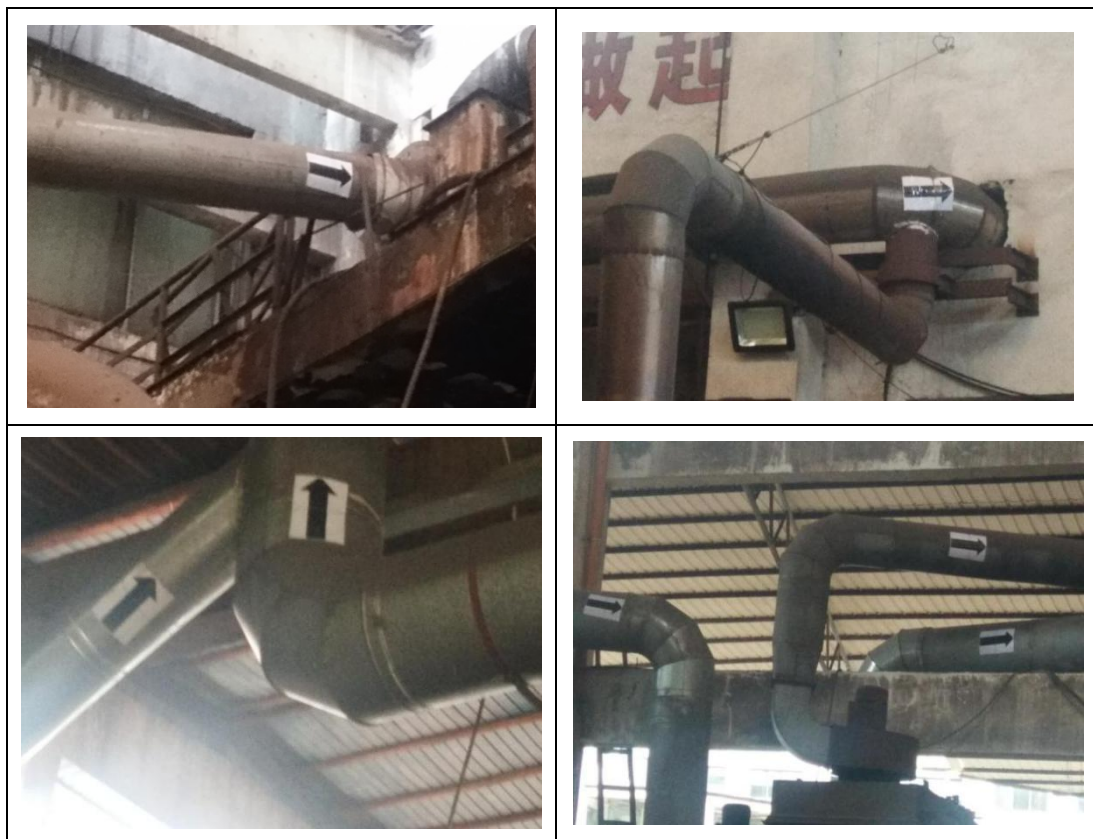
废气管路上增加箭头指向标识。废气处理区域增加废气处理工艺标牌，排气筒增加指示标牌。

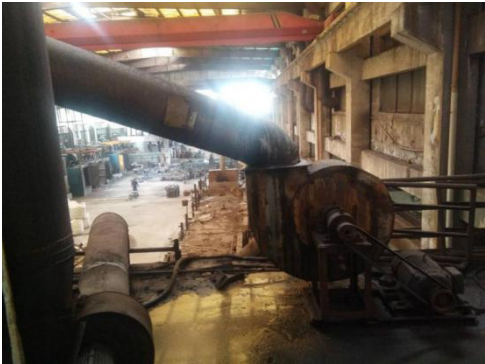
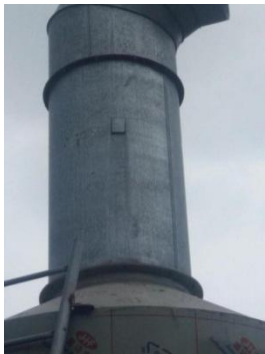
按照《固定源废气监测技术规范》（HJ/T 397-2007）建设废气处理设施的进出口采样孔、采样平台。原则上设置在距弯头、阀门、变径管下游的出口方向，不小于测量器的直径和距上述部件上游不小于3倍直径处。现场空间位置有限时，采样孔与上述部件的距离至少应控制直径的1.5倍处。并且采样方便、安全。

| 焙烧炉废气采样孔 | 脱蜡废气采样孔 |
